UNIDAD TÉCNICA DE GESTIÓN VIAL

MUNICIPALIDAD DE CAÑAS - Promoción Social - Boletín Electrónico Mensual

Mayo 2014

Mejoramiento de la superficie de ruedo de calles de barrios periféricos de la ciudad de Cañas

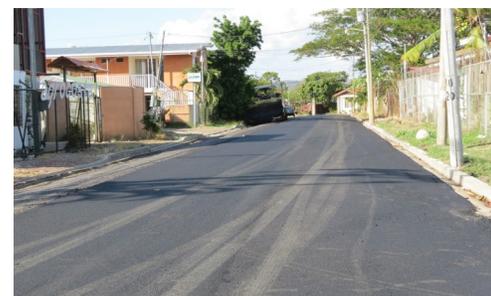
En la calle de 170 metros lineales ubicada en sentido sur-norte, ubicada frente a las antiguas Bodegas del CNP, se colocó carpeta asfáltica empleándose más de 175 toneladas de mezcla asfáltica.

Calle en Barrio San Antonio

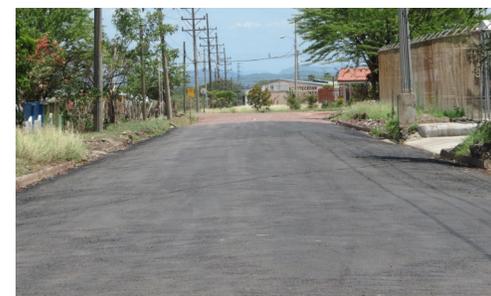
Se colocó la capa sello preliminar a una futura carpeta, en la sección inicial de 275 metros lineales de la calle en sentido este-oeste de acceso al sector norte, ubicada frente a Bodegas de Grupo Agroindustrial Numar, requiriéndose 150 toneladas de mezcla asfáltica.

Calle en Barrio Unión (vista hacia Verolís)

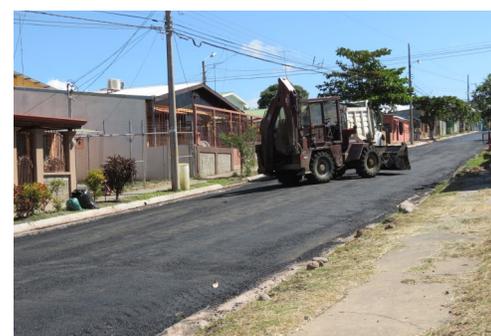
Se concluyó la colocación de una carpeta asfáltica, en dos calles (190 metros) ubicadas en el sector noreste del barrio, empleándose más de 200 toneladas de mezcla asfáltica. Las vías intervenidas son las calle internas en forma de T invertida, ubicadas al costado este del área comunal y al costado oeste de la ruta de circunvalación.

Calles en Barrio Chorotega

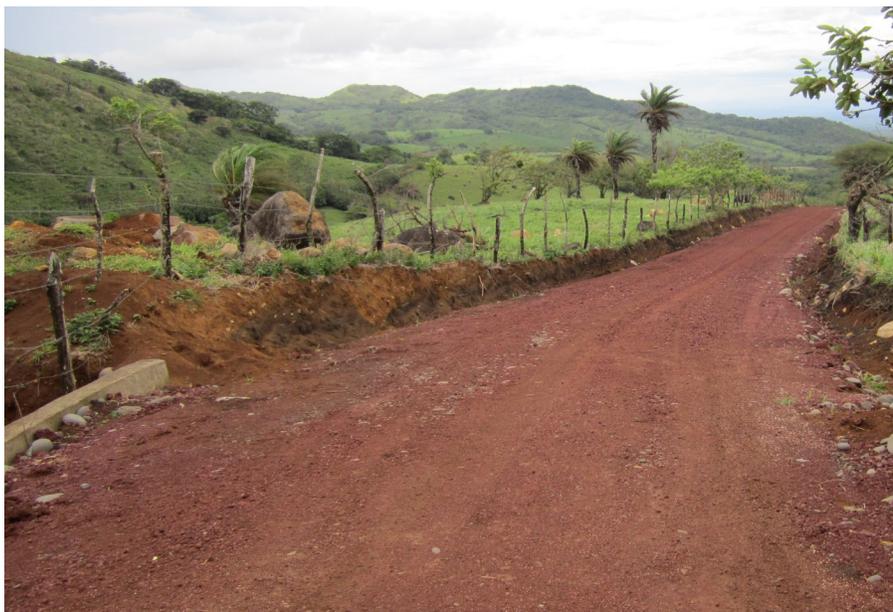
Vista camino de acceso a Aguacaliente desde la Ruta Nacional N° 927

En Aguacaliente, se rehabilitó el camino de acceso alterno a la comunidad desde la Ruta N° 927, el cual tiene una extensión de 2.1 kilómetros y también se trabajó en el mantenimiento rutinario del tramo inicial de 3,3 kilómetros del camino de acceso a la desde la Ruta N° 927 pasando por el salón comunal.

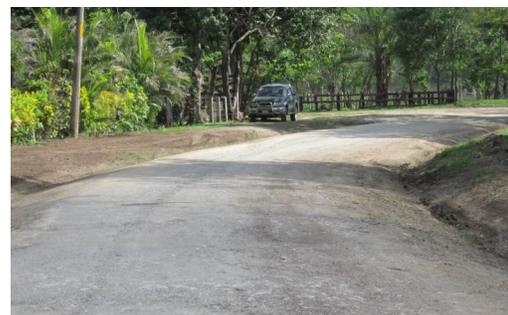
Se realizó el mantenimiento rutinario de los caminos entre la comunidad de Porozal y el entronque con la Ruta N° 18 (Guapinol) de 6,3 kilómetros, y entre el entronque camino 506012 y el estero del Río Tempisque en un tramo de 0,85 km de camino.

Con maquinaria alquilada se realizaron las actividades de conformación de la superficie de rodamiento y la construcción de cunetas. Para ello se invirtieron más de 110 horas de maquinaria (niveladora y compactadora).

Camino en la localidad de Porozal (comunica con Tiquirusas, Guapinol y Santa Lucía)
