# UNIDAD TÉCNICA DE GESTIÓN VIAL

MUNICIPALIDAD DE CAÑAS - PROMOCIÓN SOCIAL - BOLETÍN ELECTRÓNICO MENSUAL -  
SEPTIEMBRE 2011

## Mantenimiento rutinario de los caminos de acceso a Aguacaliente y Nueva Guatemala, distrito Palmira

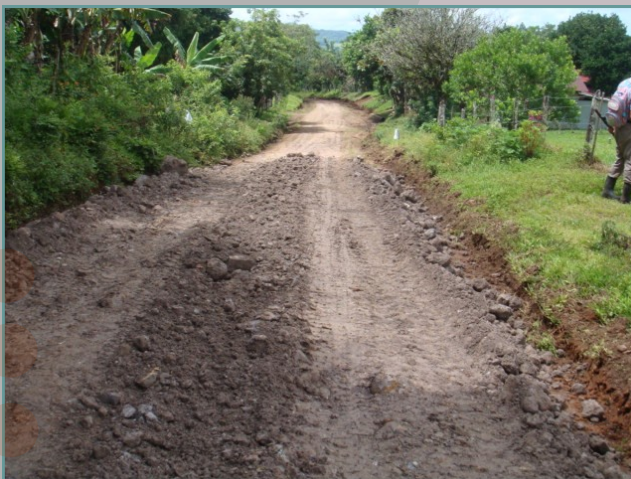
Izquierda: imagen durante la colocación de material lastre en Aguacaliente. Derecha: extracción de material Tajo Flor de Piña.

Desde el 2 y hasta el 19 de septiembre de 2011 se trabajó en el mantenimiento rutinario del camino vecinal N° 5-06-033, el cual da acceso a la comunidad de Aguacaliente desde la Ruta Nacional 927, en el distrito de Palmira.

Para la ejecución de las actividades de mantenimiento del camino de acceso a Aguacaliente, se trabajó tanto con maquinaria municipal como con maquinaria alquilada, utilizando los fondos de la Ley 8114 presupuestados para tal fin.

Los requerimientos de material lastre a colocar en la superficie de ruedo del camino, se suplieron utilizando material extraído del tajo Flor de Piña ubicado en Santa Fe de Bagaces. Tajo en el que se realizó la extracción por las condiciones del sitio, la distancia de acarreo, y la disponibilidad.

Se realizaron actividades de bacheo mecanizado de las secciones más deterioradas del camino. Se trabajó a lo largo de los 4.2 kilómetros del camino, que inicia en el entronque con la Ruta Nacional N°927 (atendida por CONAVI) , pasando por el salón comunal y hasta el tramo frente a la escuela de Aguacaliente; interviniendo 3,7 kilómetros, colocándose más de 2000 metros cúbicos de material.

Para su colocación se utilizaron alrededor de 450 horas de maquinaria, distribuidas entre las horas de vagoneta, compactadora y back hoe, en maquinaria municipal, y horas de niveladora alquilada, así como por las horas de servicio de acarreo de más de 1100 metros cúbicos de material.
