# UNIDAD TÉCNICA DE GESTIÓN VIAL

## Cribado de materiales para las calles urbanas en lastre de la ciudad de Cañas

## Se coloca material de base para proyecto mejoramiento superficie de ruedo en el distrito de Cañas

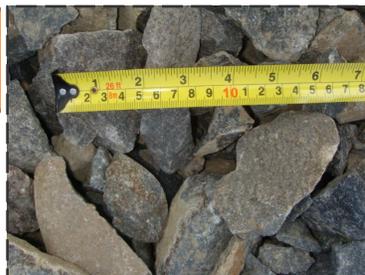
Grava de río triturada en quebrador primario. Febrero 2010.

Desde diciembre del 2009 y hasta finales del mes de febrero, se realizaron las actividades de acarreo de alrededor de 3.500 metros cúbicos de grava de río desde el patio municipal hasta una planta ubicada en Líbano, Tilarán. Dicho acarreo se realizó con maquinaria municipal y alquilada, para proceder a la trituración primaria del material extraído del río Cañas a principios del año 2009.

El servicio de quebrador para realizar el triturado del material, se contrató a través de Licitación Abreviada. Se ha previsto que el material grava triturado y mezclado con material fino que le de una mejor consistencia, pueda ser utilizado para la atención de obras viales en calles urbanas

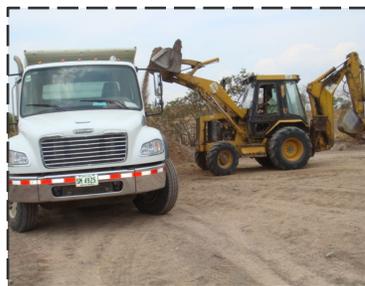
Maquinaria municipal realiza la carga de material para triturar. Febrero 2010.

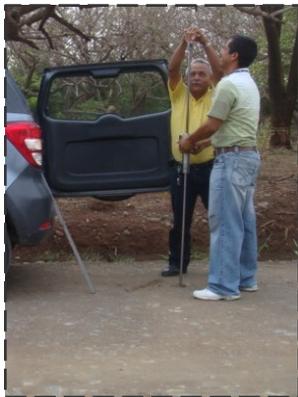
**A la izquierda:** funcionarios del MOPT realizan pruebas de resistencia de penetración en áreas de la base colocada. Febrero 2010.

El MOPT, por su parte, ha colaborado con la aplicación de pruebas en sitio, con las que se identifican las áreas que requieren mayor compactación o espesor del material colocado.

Para ello se ha utilizado equipo manual, fácilmente manipulable. En el lugar del ensayo, se ubica una barra de acero de 16 mm de diámetro, verticalmente sobre el terreno, se introduce un cono de acero temperado de 60 grados y 20 mm de diámetro, asentándolo 2" en el fondo para garantizar que se encuentre completamente confinado.

Luego, un se da un golpe con el martillo deslizante de 8 kg, levantándolo hasta la parte superior del eje de recorrido y dejándolo caer desde una altura de 575 mm en varias ocasiones. En los formatos de apuntes de las medidas de penetración se indica la profundidad de rechazo del equipo.

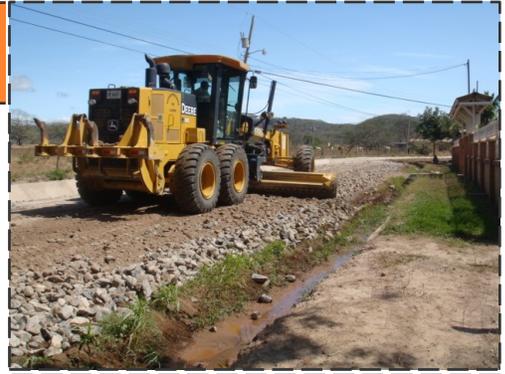
**Arriba:** funcionarios municipales, inspeccionan un tramo de camino para la colocación de la base de la superficie de ruedo. Febrero 2010.

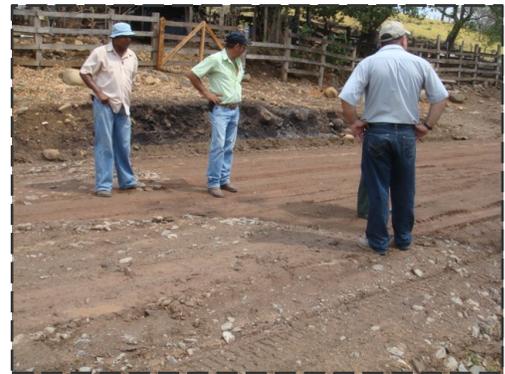
**Arriba:** funcionarios del MOPT y la Municipalidad de Cañas realizan inspección en el camino y toman medidas de la calzada. Febrero 2010.

Además, se revisaron aspectos como el ancho del área de la calzada, las pendientes, drenaje, entre otras. Las actividades para la colocación de la base concluyeron durante la última semana de febrero. ▣
