# Unidad Técnica de Gestión Vial

## *Mantenimiento rutinario de calles urbanas en lastre de la ciudad de Cañas*

## Colocación de pasos de alcantarilla y construcción de cabezales en el camino de acceso a la comunidad de Aguacaliente

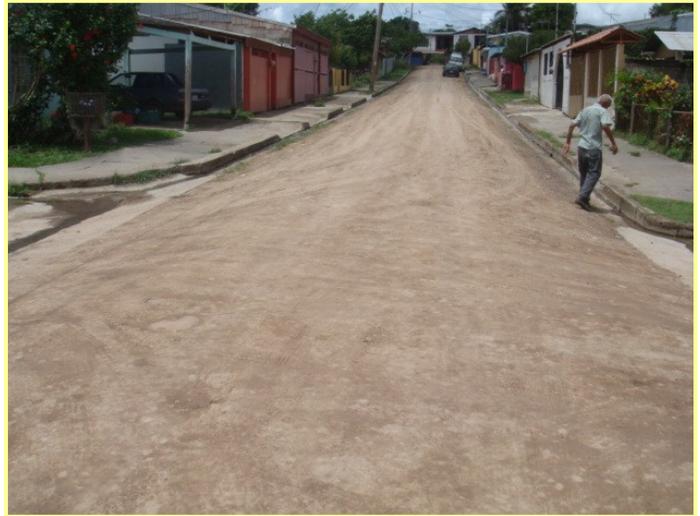
#### **Arriba:**

Mantenimiento de calles urbanas en lastre. Calle en lastre en Barrio Las Palmas, Junio 2011.

Los últimos días de mayo, se realizó la conformación y relastrado de un total de 2225 metros lineales de calles urbanas en lastre.

Fueron colocados más de 1200 metros cúbicos de material, y para ello se invirtió más de 240 horas de maquinaria municipal (cargador, vagoneta, niveladora, y compactadora).

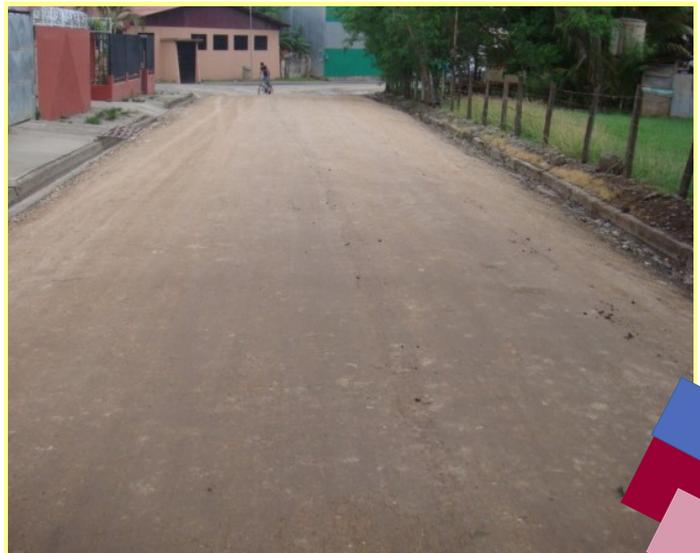
#### **Abajo:**

Calles urbanas en lastre de Barrio El Castillo también recibieron mantenimiento. Calle en Barrio El Castillo, Junio 2011.

Finalizando mayo e iniciando el mes de junio, se trabajó en el bacheo y conformación de 250 metros lineales de calles. Colocándose 120 metros cúbicos de material, e invirtiéndose más de 60 horas de maquinaria.

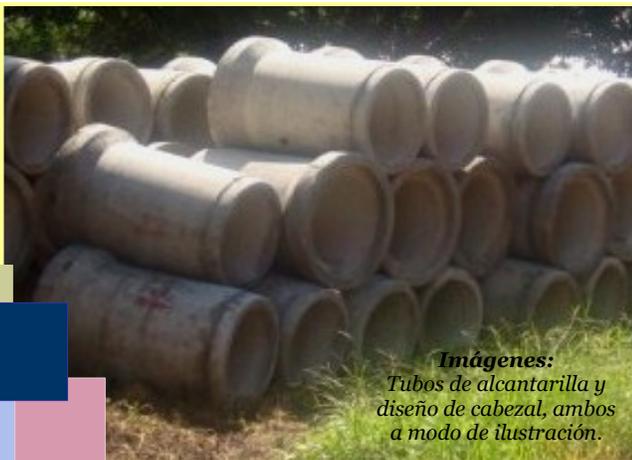
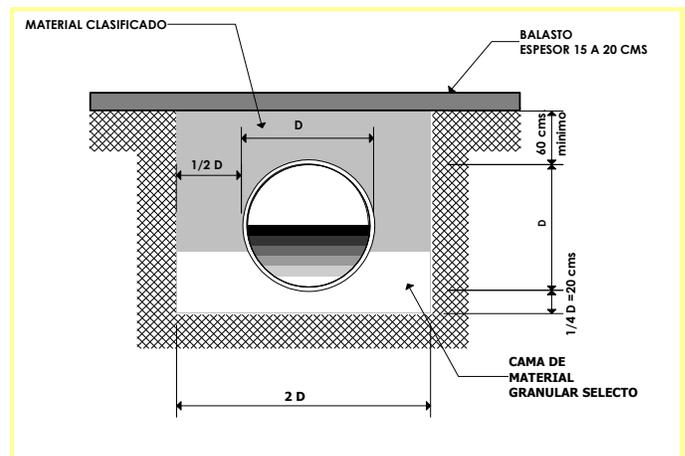
**Imágenes:**  
Tubos de alcantarilla y diseño de cabezal, ambos a modo de ilustración.

y mano de obra contratada de la zona, se construyeron los cabezales de entrada tipo CA-5 y de salida tipo CA-1, de 5 pasos de alcantarilla de desagüe pluvial de 61 cm (24") diámetro, colocados recientemente.
