# UNIDAD TÉCNICA DE GESTIÓN VIAL

MUNICIPALIDAD DE CAÑAS - Boletín Electrónico Mensual - Junio 2014

## Construcción de vados y cordón y caño en diferentes barrios de la ciudad de Cañas

## Colocación de sub-base y base granulares en calles de la ciudad de Cañas

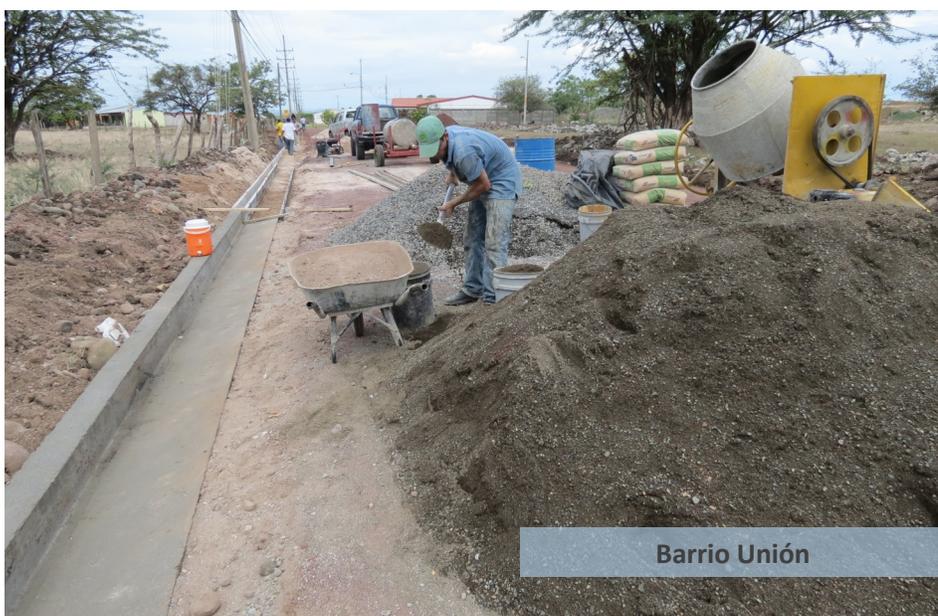
Barrio Unión

Se ha estado trabajando en la construcción de 200 metros lineales de cordón y caño tipo tradicional, en ambas márgenes del extremo oeste de la calle en sentido este-oeste ubicada frente a Bodegas Grupo Numar.

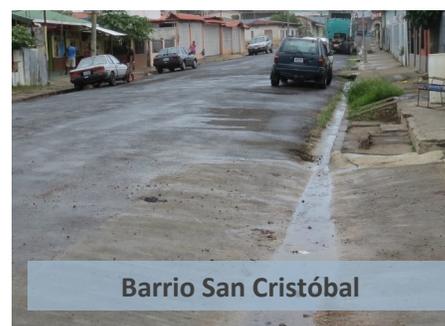
Barrio San Cristóbal

Se realizó la construcción de dos vados de 7,5 metros lineales cada uno, en los entronques de calles ubicados frente a las instalaciones de la Cruz Roja.

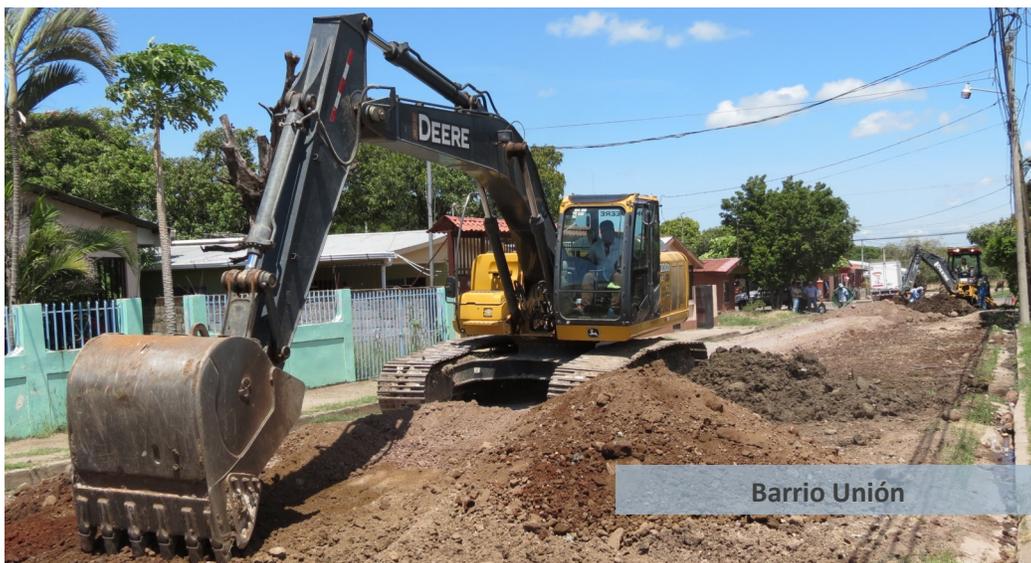
Barrio Unión

En el extremo oeste de la calle en sentido este-oeste del sector norte de Barrio Unión, en la sección de 145 metros lineales del extremo oeste de la calle ubicada frente a Pulpería Magaly, se removió una capa de 50 centímetros de la sub rasante, el equivalente a alrededor de 380 m<sup>3</sup> de material.

En coordinación con Acueductos y Alcantarillados se reubicó y se colocó a la profundidad recomendada parte de la tubería de distribución de agua potable (tubo madre y acometidas) en parte de la calle, por estar ubicadas a poca profundidad.

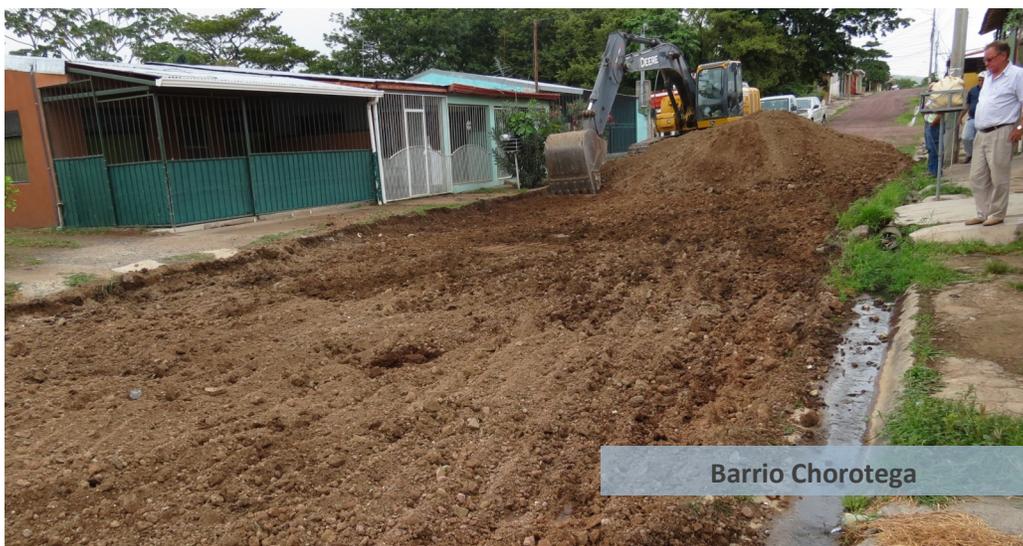
Con la maquinaria municipal se inició la actividad de excavación de sub rasante (gaveteo) del tramo final de 330 metros lineales de la calle principal de acceso a los Barrios Chorotega II y UNED, desde Barrio Chorotega I. Se realizó la excavación de una capa inicial de 20 cm en la sección final de 60 metros lineales, extrayéndose más de 300 m<sup>3</sup> de material.

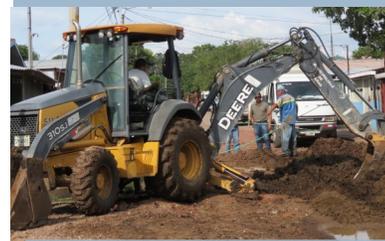
Barrio San Martín

Se inició la colocación de capas sub base y base granulares en el extremo oeste de la calle de 250 metros lineales en sentido este-oeste ubicada al costado norte de la calle principal de acceso a Barrio San Martín. En los días reportados se removió una capa de 50 cm de la sub rasante, en la sección de 90 metros lineales del extremo oeste de la calle, extrayéndose alrededor de 450 m<sup>3</sup> de material y se colocó capa sub base de material granular de 30 cm.

La ejecución de esta actividad se suspendió temporalmente mientras Acueductos y Alcantarillados procede a la reubicación de la tubería de distribución de agua potable (tubo madre y acometidas), la cual está ubicada a poca profundidad.

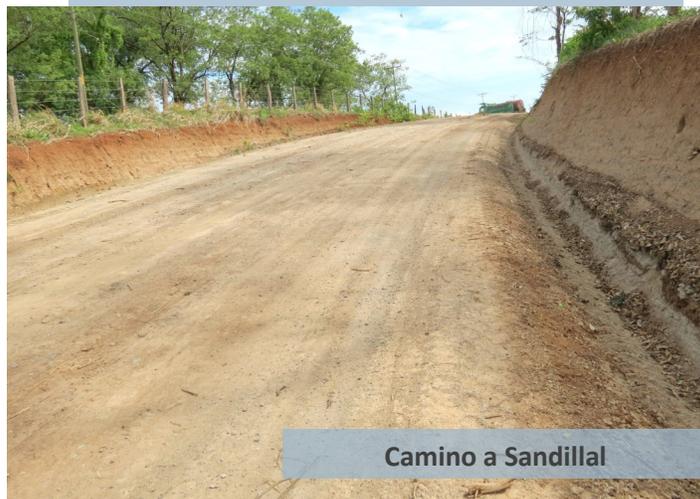
Camino a Sandillal

Se realizó la actividad de conformación y bacheo del tramo inicial de 1,8 km entre la Ruta N° 1 y Sandillal, colocándose 360 m<sup>3</sup> de material e invirtiéndose alrededor de 130 horas de maquinaria (niveladora, vagoneta, compactadora, cargador y tanqueta de agua).

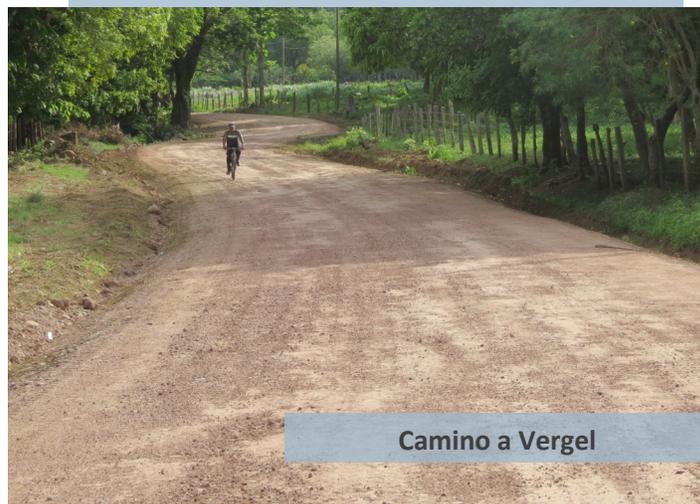
Camino a Vergel

Las actividades de mantenimiento se ejecutaron en el tramo en lastre del camino vecinal entre Ruta N° 142 (Polideportivo) y El Vergel, con una extensión de 5,36 km.

Se trabajó en el tramo de 3,9 km comprendido entre Bello Horizonte (estación 1+450) y El Vergel (estación 5+360). Se colocaron alrededor de 500 m<sup>3</sup> de material con una inversión de alrededor de 200 horas de maquinaria.

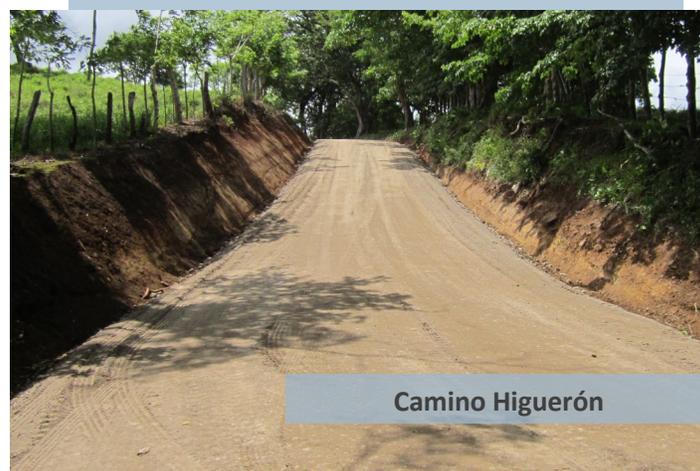
Camino Higuerón

Se inició el mantenimiento de parte del camino entre Higuerón y Cerro Pelado (límite cantonal), con una extensión de 7,4 km. Con la maquinaria municipal se iniciaron las actividades de conformación y bacheo del camino en el tramo inicial de 4,4 km.
