# UNIDAD TÉCNICA DE GESTIÓN VIAL

MUNICIPALIDAD DE CAÑAS - Promoción Social - Boletín Electrónico Mensual - Noviembre 2014

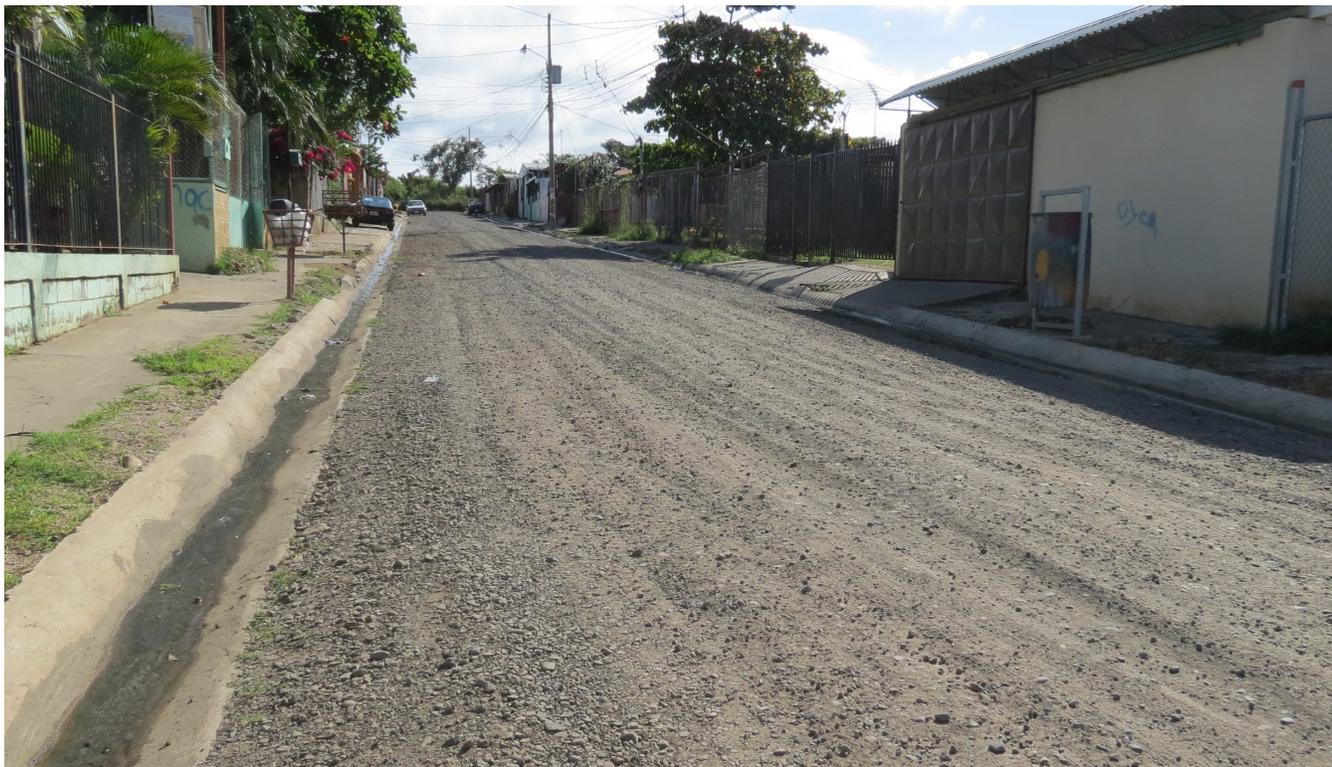
En la última semana del mes de noviembre de 2014 se realizó el mantenimiento periódico de calles de Barrio Chorotega, a las cuales se les tiene programado la colocación de un tratamiento superficial bituminoso triple (TSB-3), en la segunda semana de diciembre. Con la maquinaria y equipo municipal y equipo alquilado se realizaron las actividades de conformación y bacheo del tramo final de 330 metros lineales de la calle principal de acceso a los Barrios Chorotega II y UNED, y los 550 metros lineales de la calle perimetral en forma de U del sector noreste de dicho barrio.

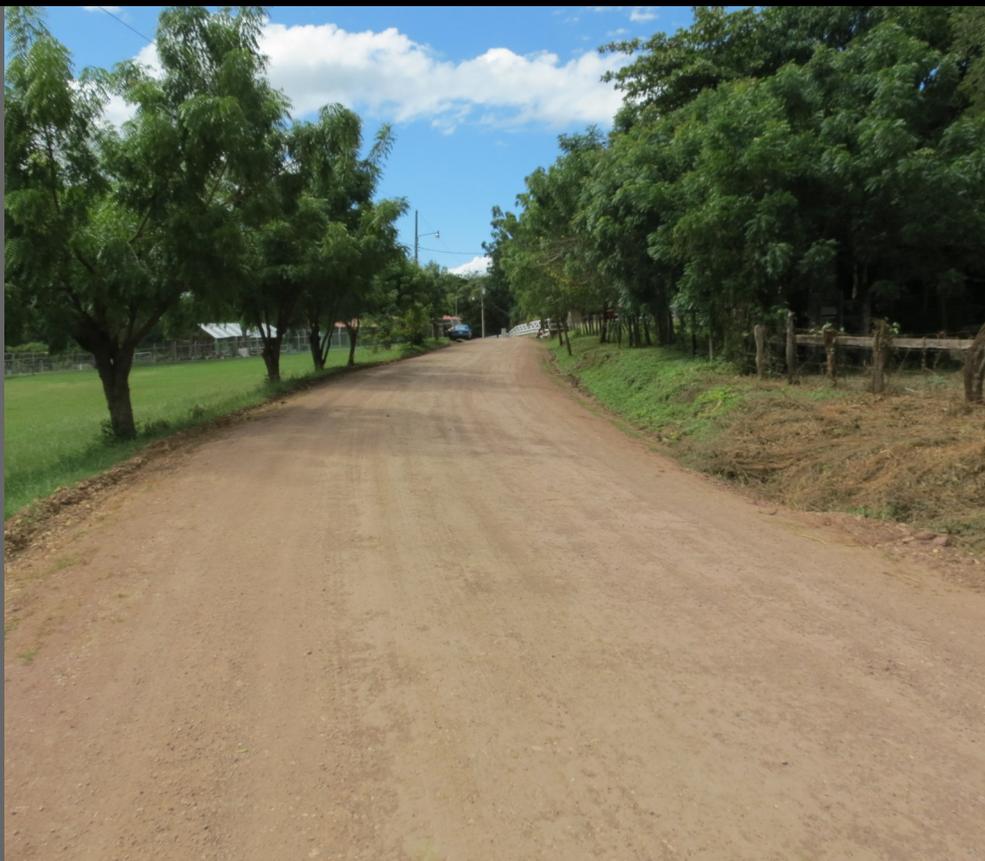
Camino desde Porozal hacia Santa Lucía en las inmediaciones de la Escuela de Santa Lucía.

Con la maquinaria y equipo municipal se ejecutaron las actividades de conformación y bacheo del tramo de calle de 0,2 km ubicado frente a la escuela pública de Santa Lucía.

Para la colocación del material se invirtieron más de 70 horas de maquinaria (niveladora, vagoneta, compactadora, tanqueta de agua y back hoe).

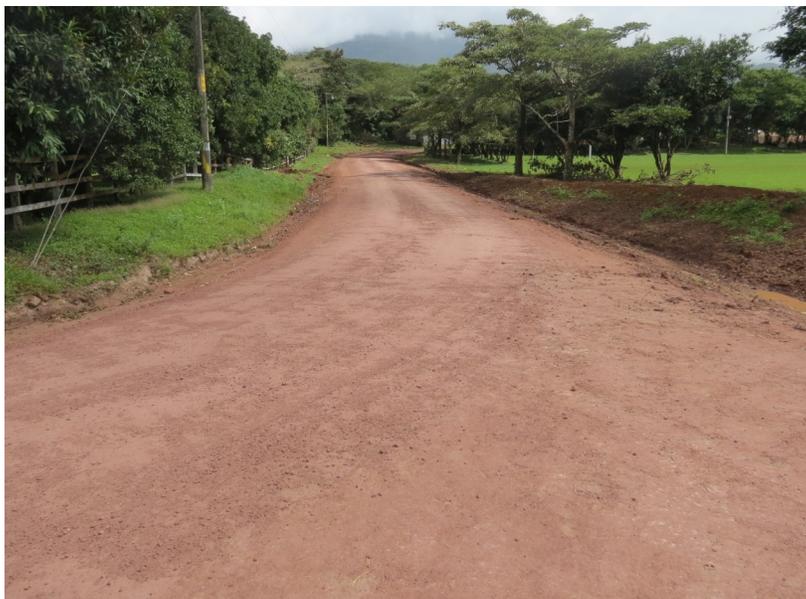
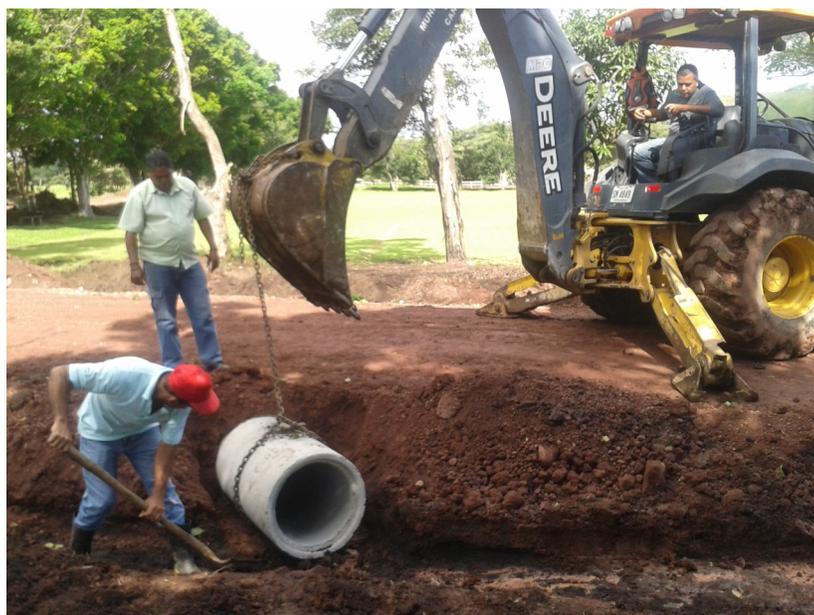
Se realizó el mantenimiento periódico de algunas calles del cuadrante de Nueva Guatemala, en la que se colocará tratamiento superficial bituminoso triple en la segunda semana de diciembre.

Con maquinaria y equipo municipal así como equipo alquilado, se realizaron las actividades de ampliación de la explanada para disponer de una calzada de al menos 6 metros de ancho, y de colocación de base granular.

Se trabajó en 1,21 km de calles del cuadrante que abarca: el perímetro de la escuela pública, la plaza, el redondel de toros, el salón comunal, el EBAIS y el templo católico.

Se removió material de desecho en los costados de las vías, y se colocaron alrededor de 1.000 m<sup>3</sup> de base granular.
